**Das
sächsische Bauernhaus
in Siebenbürgen**

**Was wie machen an alten Häusern?
Ein Leitfaden zur altbaugerechten Instandsetzung**

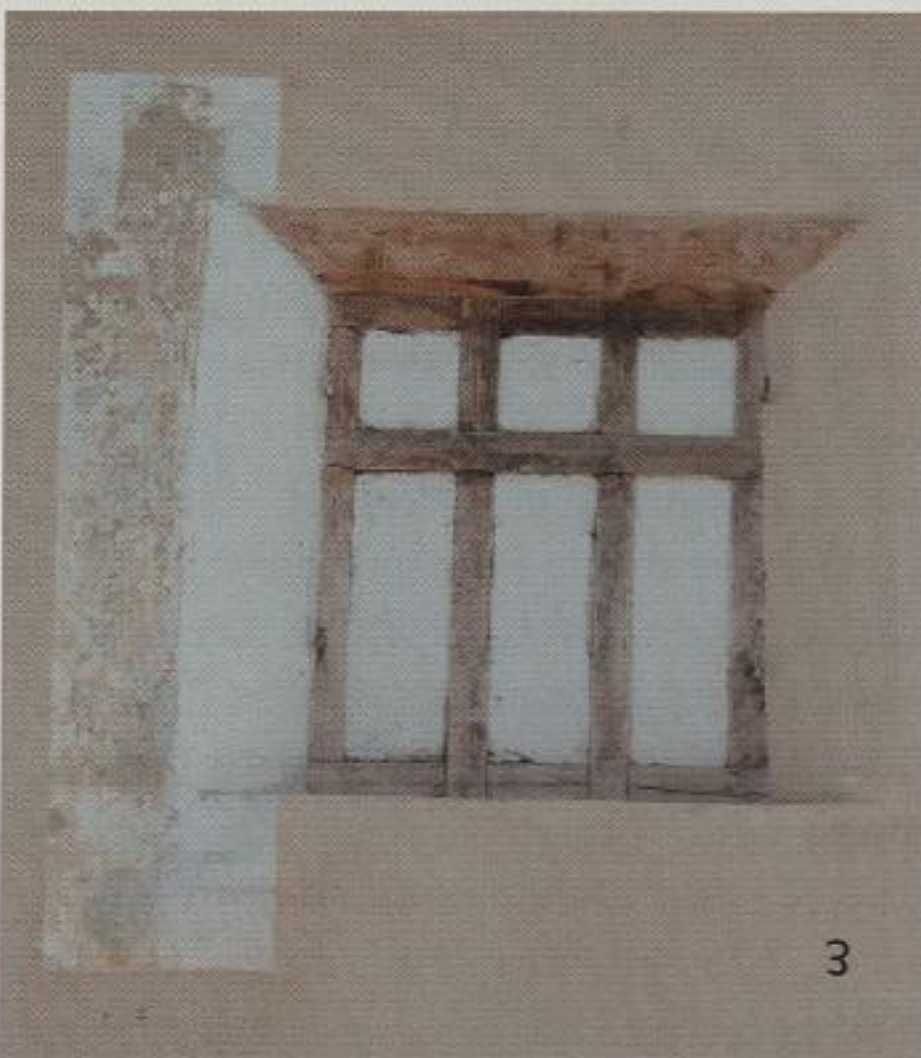
3. Kreuzstockfenster mit zwei Pfosten, bei Instandsetzungsarbeiten im Mauerwerk gefunden und konserviert.

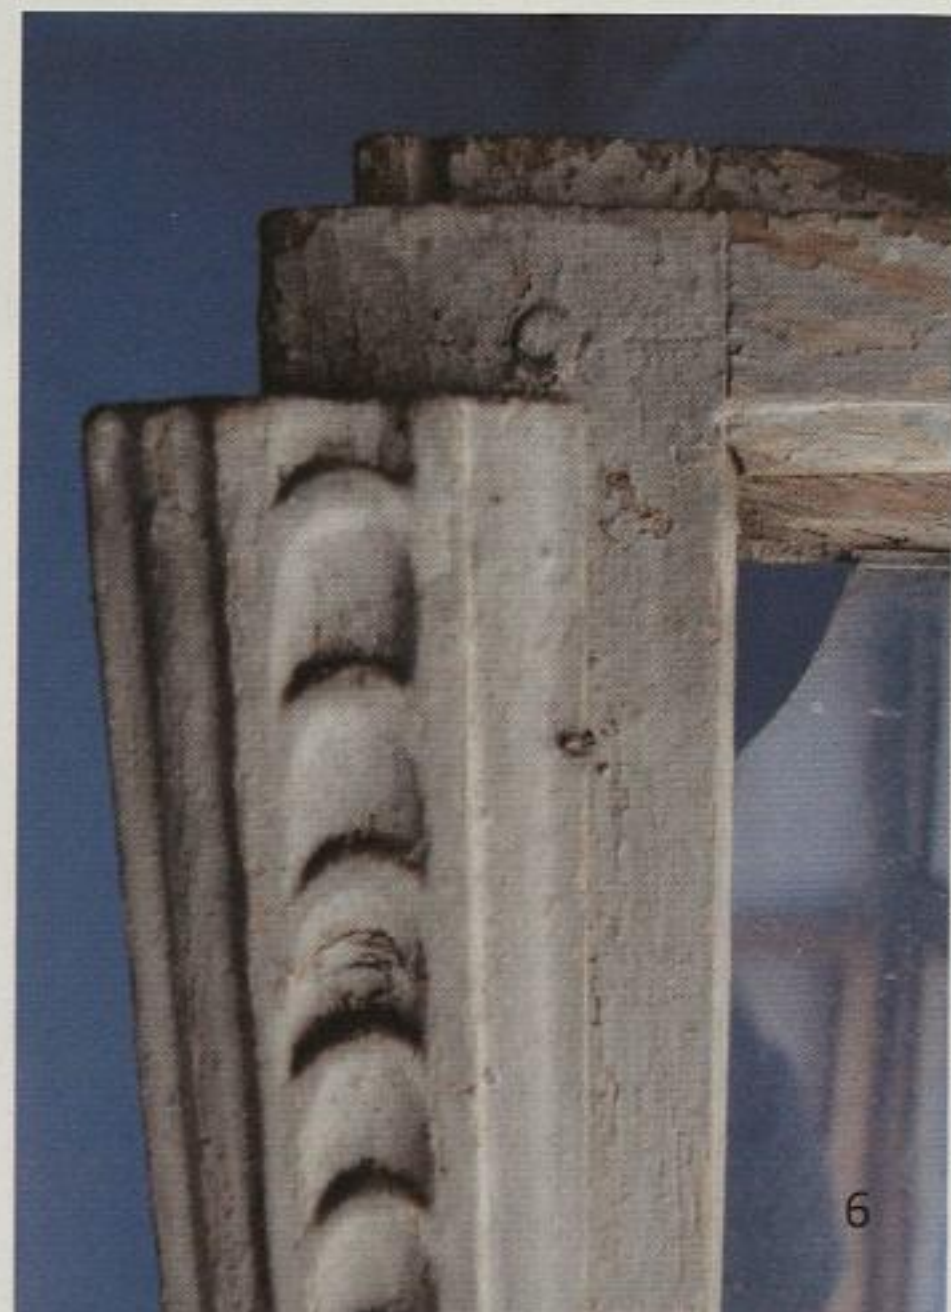
6. Auch einfache Fenster haben oft reich verzierte Kämpferprofile und Schlagleisten erhalten.

be wurde in eine umlaufende Nut eingeschoben (Foto 100.4-6 rechte Spalte). Gleichwohl waren auch diese einfachen Fenster an bestimmten Gliedern wie Kämpfer, Pfosten und Schlagleisten oft liebevoll verziert (Foto 100.6, 103.1-5). Der Höhepunkt des handwerklichen Fensterbaus wurde sicherlich mit dem Kastenfenster erreicht, das auch heute noch im Vergleich mit modernen Industriefenstern hervorragende physikalische und technische Eigenschaften besitzt. Es verbindet gute Dämmwerte mit hervorragendem Schallschutz, lässt sich relativ leicht reparieren und hat bei guter Pflege eine lange Lebensdauer.

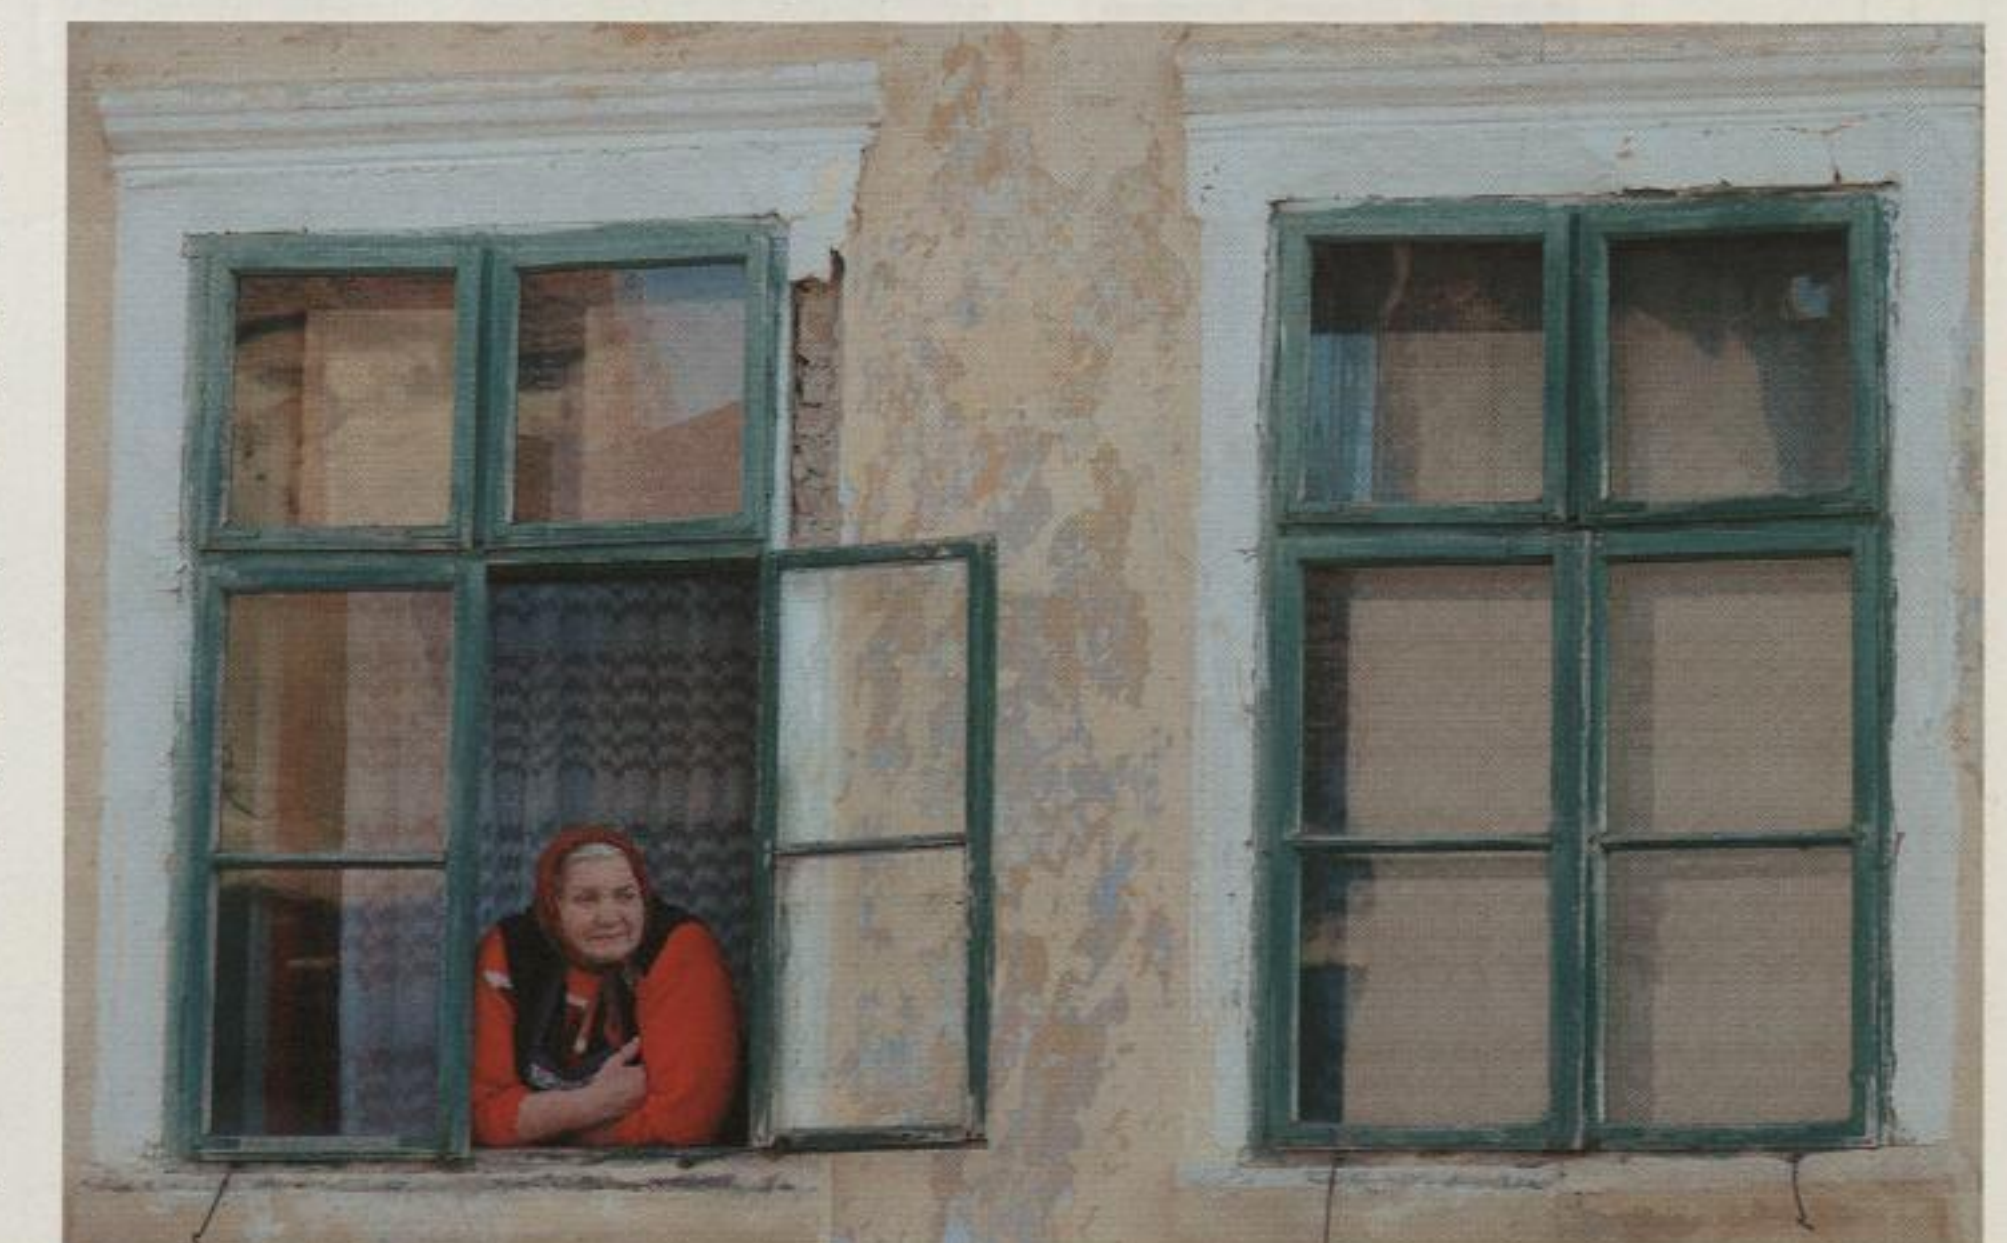
2. Doppelfenster mit geteiltem Außenfenster.

Die ältesten Doppelfensterkonstruktionen lassen sich einfach als eine Ergänzung eines Einfachfensters mit einem zweiten, äußeren Winterfenster erklären. Solche Vorsatzfenster sind in Mitteleuropa bereits seit dem 17. Jh. bekannt und in Siebenbürgen in großer Zahl vorhanden. Ein Einfachfenster, –oft mit kräftigen Blendrahmen, Kämpfer und mitunter auch Pfosten in einem Mauerfalz gesetzt– wird mit einem zweiten Fenster, oft aus recht dünnen Profilen von 30 bis 40 mm Stärke, außen vor das Mauerwerk gesetzt und durch Blechlaschen fest miteinander verbunden. Das dazwischen liegende Mauerwerk wird verputzt, der äußere Blendrahmen vom Fassadenputz eingefasst und steht nur wenig aus diesem hervor (Foto 99.1; Abb. 101.1; 102.1). Bei diesem Fenstertyp schlagen die äußeren Flügel nach außen, die inneren nach innen auf. Die äußeren Fenster haben ursprünglich keinen Kämpfer, sondern Blend- und Flügelrahmen füllen die volle Fensterhöhe aus (Foto 103.7). Die Flügel sind mit schmalen horizontalen Sprossen in drei Felder unterteilt, von denen eines mitunter mit einem Lüftungsflügel versehen ist. Diese Fensterform ist in eine Vielzahl von Varianten modifiziert worden (Foto 101.2).

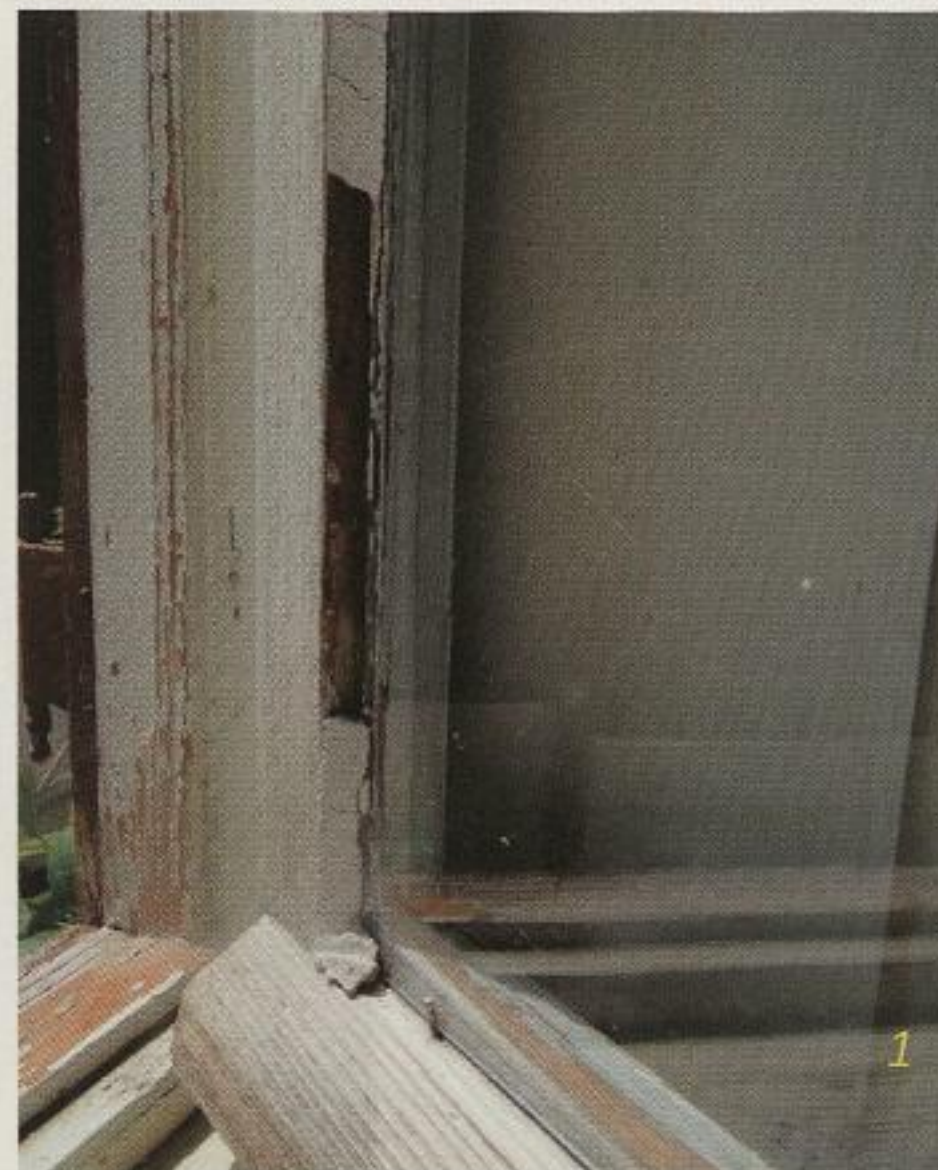
1. Ausbrechende Kittfasen. Die Verbindung zum Wetterschenkel liegt frei.

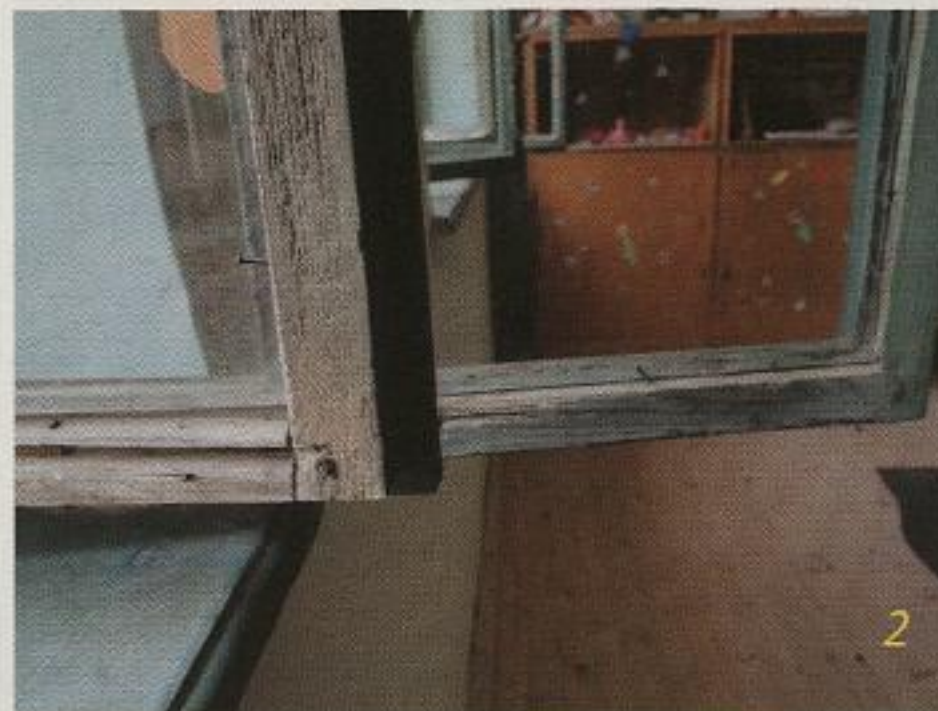
2. Wetterschenkel und Verkittung sind vollständig verloren gegangen.

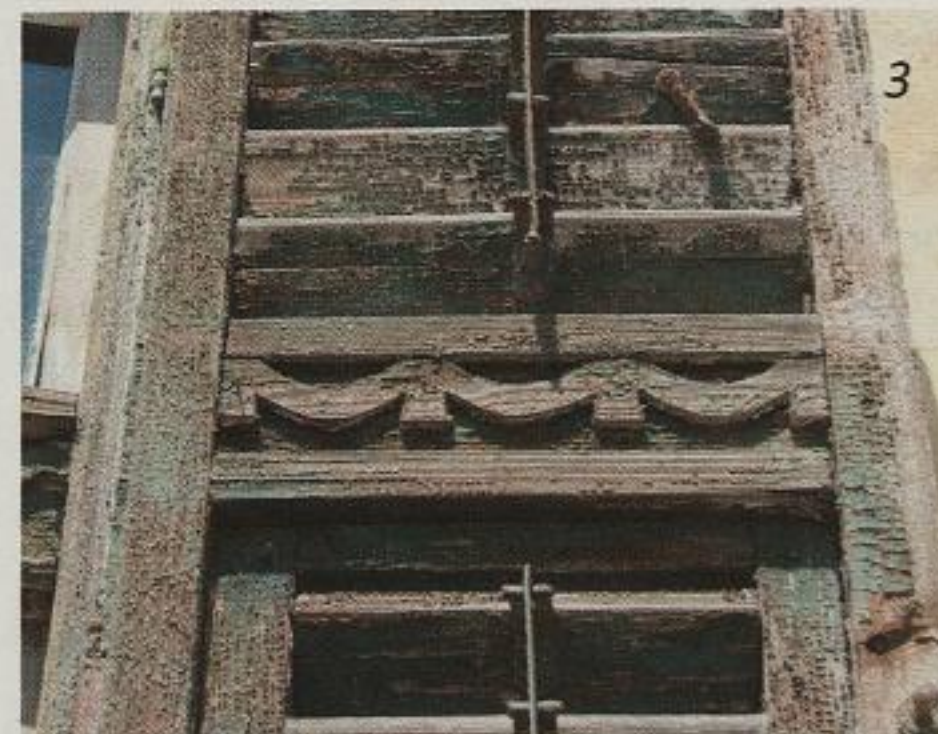
3. Ehemalige dicke Beschichtungen sind bis auf spröde und brüchige Reste abgewettert, das Holz ist vergraut und rissig.

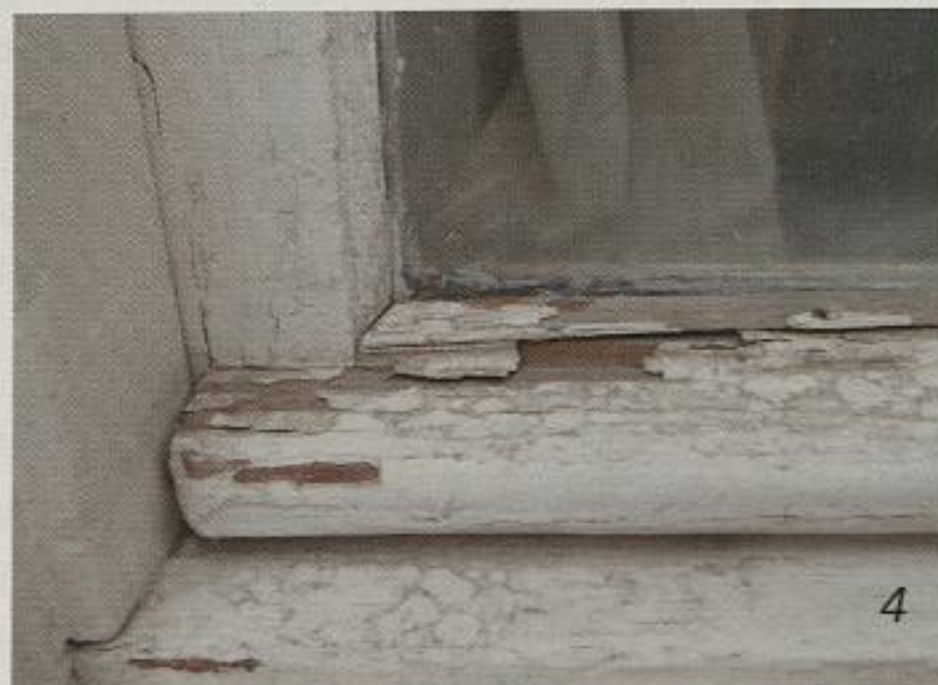
4. Verwitterung und Abplatzen der Beschichtung, Ablösen der Dreiecksleiste.

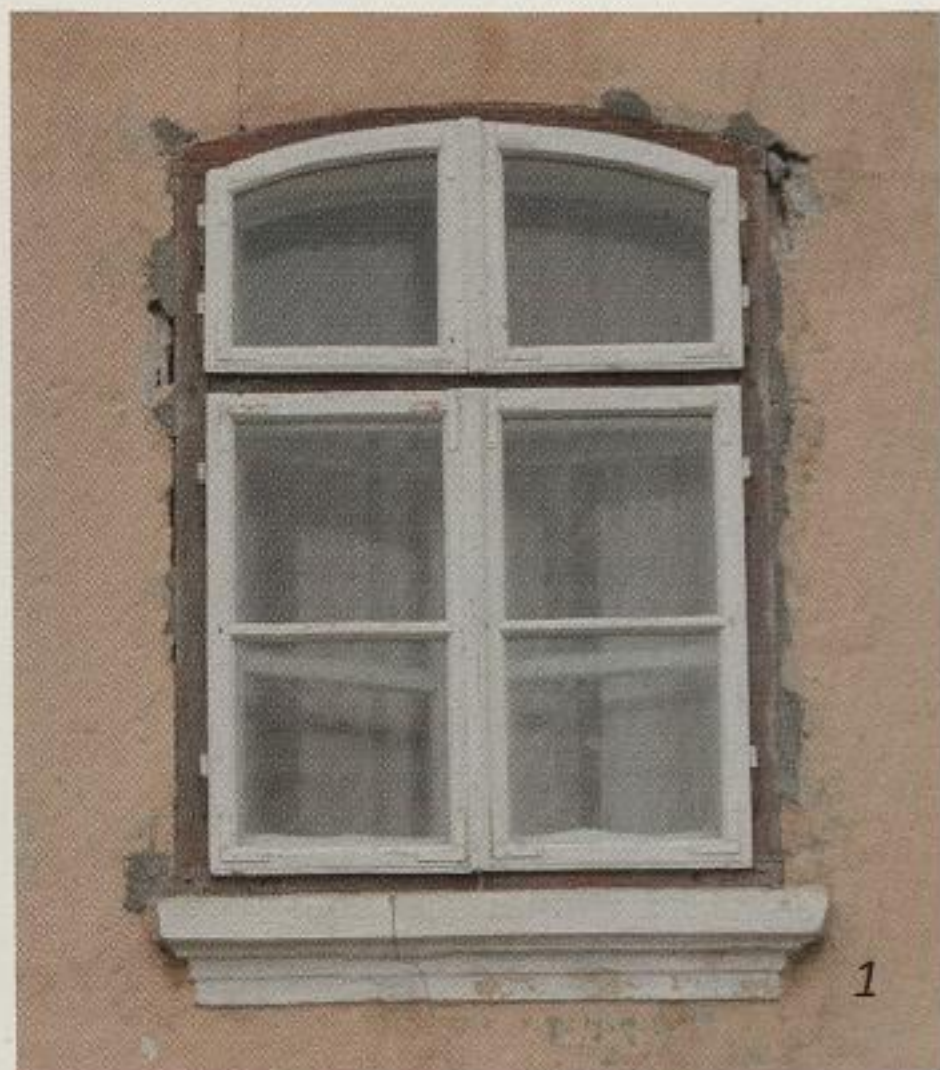
1. Mangelhafte Abdichtung zum Bauwerk.

- Fehlende Dichtung zwischen Blendrahmen und Mauerwerk mit Zugserscheinungen.
- Offene Fugen zwischen äußerem Blendrahmen und Fassadenputz der Fensterumrahmung infolge Schwindung des Holzes mit der Gefahr, dass Schlagregen eindringen kann (Foto 110.1-2). Dies ist bei diffusionsoffenem Kalkputz keine große Gefahr, jedoch bei zementhaltigem Putz, weil dann die eingedrungene Feuchtigkeit nicht ausdiffundieren kann.
- Fehlerhafter Anschluss des unteren Blendrahmenholzes an die Sohlbank. Insbesondere nachträgliche Reparaturen der Sohlbank mit zementhaltigem Putz gegen das Blendrahmenholz führen zum Eindringen von Niederschlagswasser und zur Verrottung des Holzes (Foto 110.3).

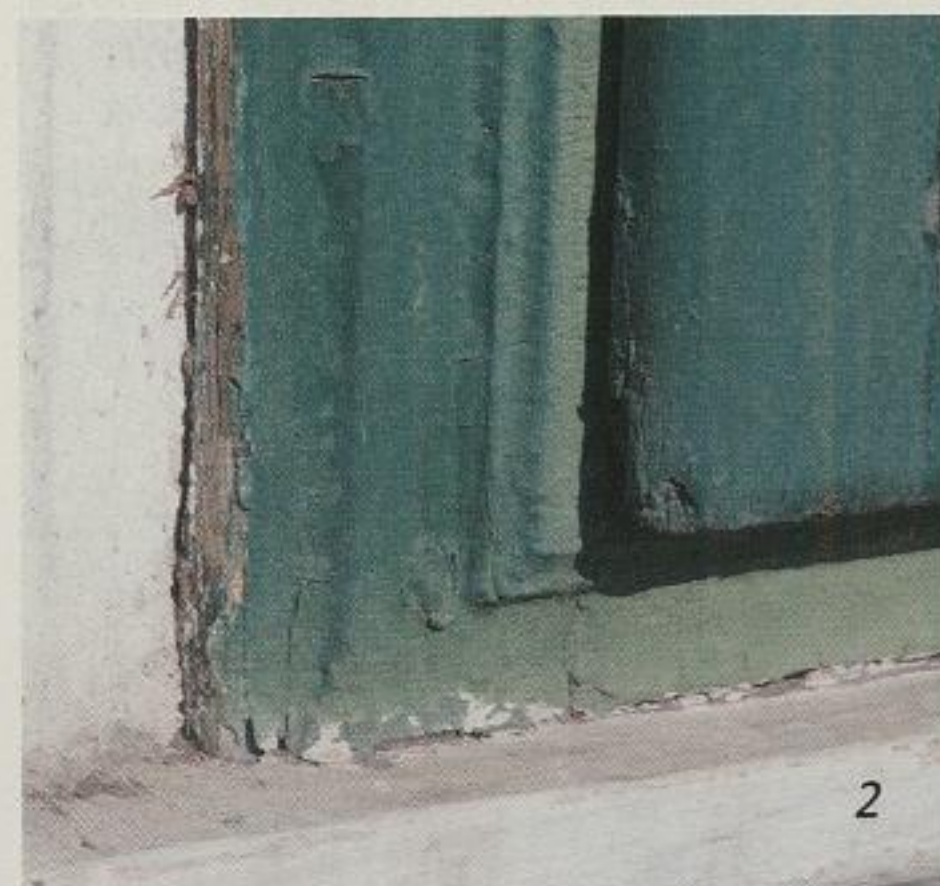
2. Holzzerstörung am Übergang zum Putz durch Pilzbefall / dichte Beschichtung.

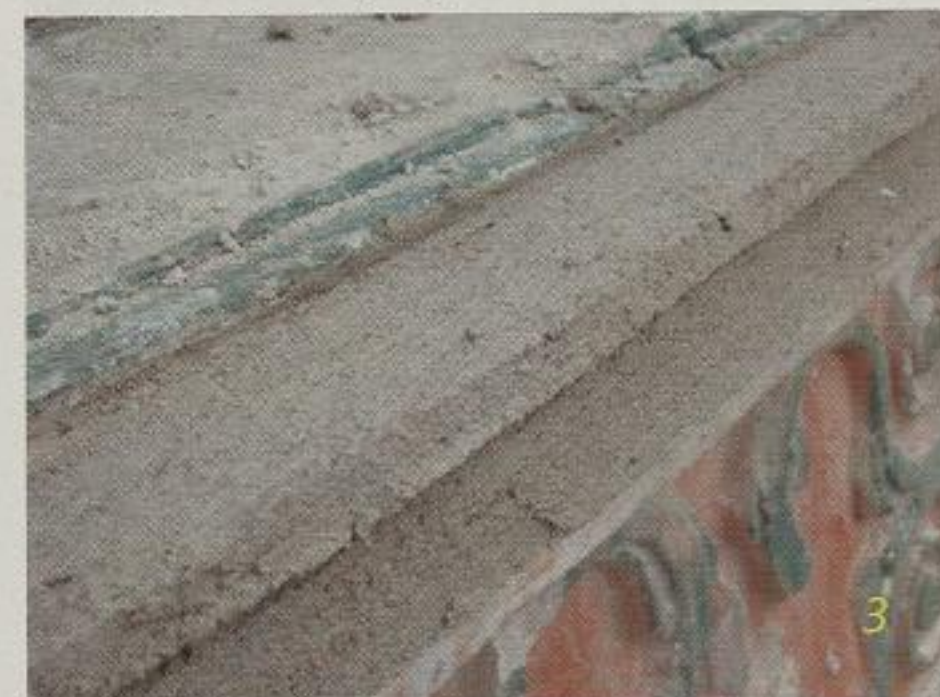
3. Am Brüstungsgesims vollkommen ummörtelter Blendrahmen.

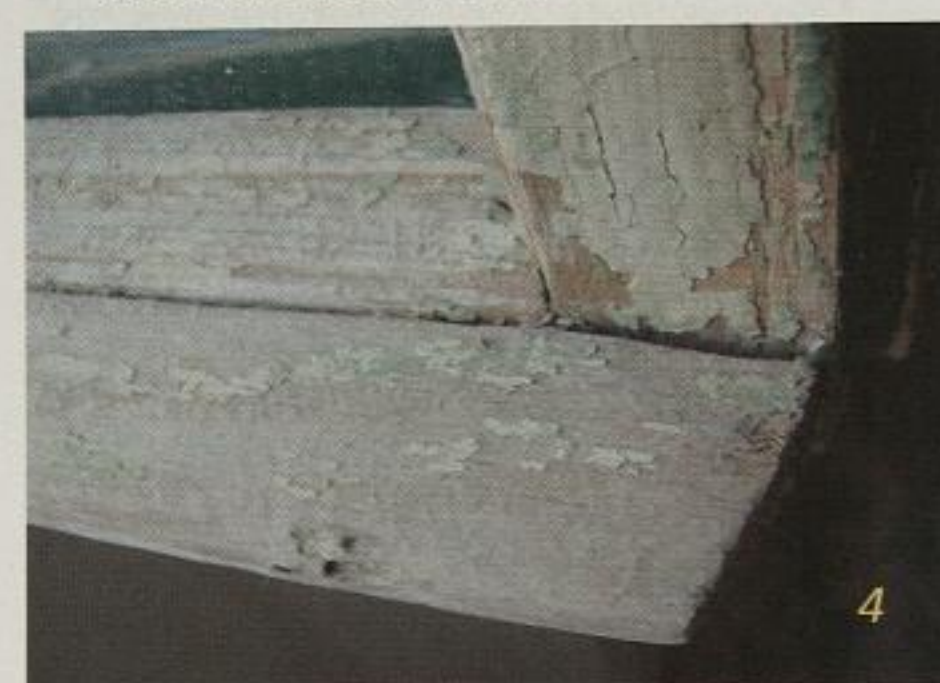
4. Abgeweterte Beschichtung, offene Fuge zwischen Flügelrahmen und Wetterschenkel.

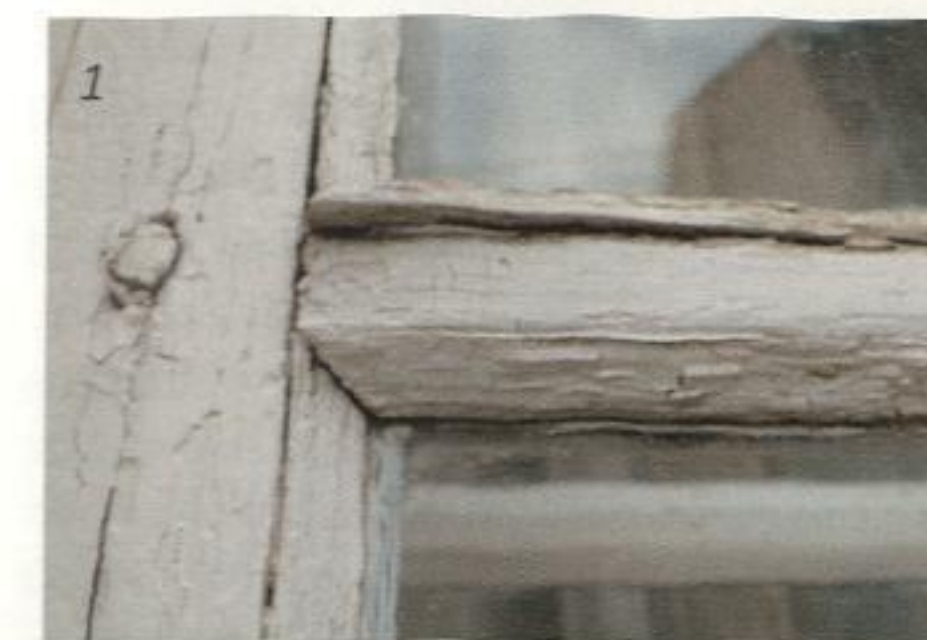
Fotos Seite 111.

1.+2. Holzene Dreiecksleisten sind als Ersatz einer Verklebung nicht geeignet.

- Verglasung mit außenliegenden Dreiecksleisten ohne Dichtstoffe muss man grundsätzlich als falsch ablehnen und durch fachgerechte Verkittung ersetzen. Die Verglasung mit Dreiecksleisten ist nicht winddicht, sie erzeugt Zugerscheinungen und Wärmeverlust. Außen dringt Schlagregen zwischen Leisten und Rahmenhölzern und führt dort zur Verrottung des Holzes, innen dringt Tauwasser zwischen Glasscheibe und Holz mit gleichen Folgen (Abb. 109.1; 111.1+2).

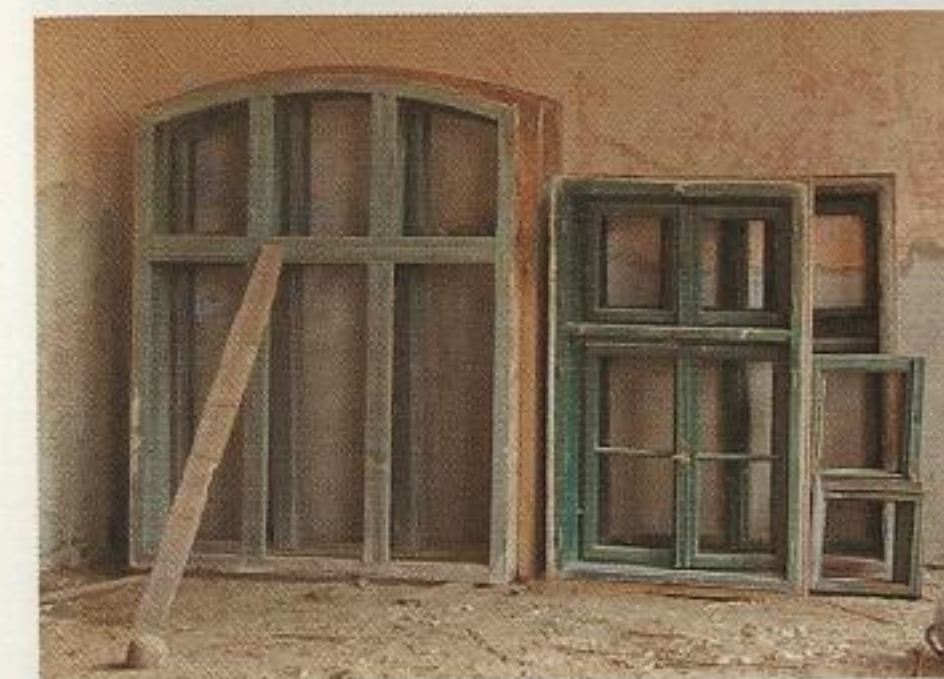
2.+3. Ausgebaute und geborgene Fenster sollen fast senkrecht und eben stehend möglichst auf Leisten gelagert werden.

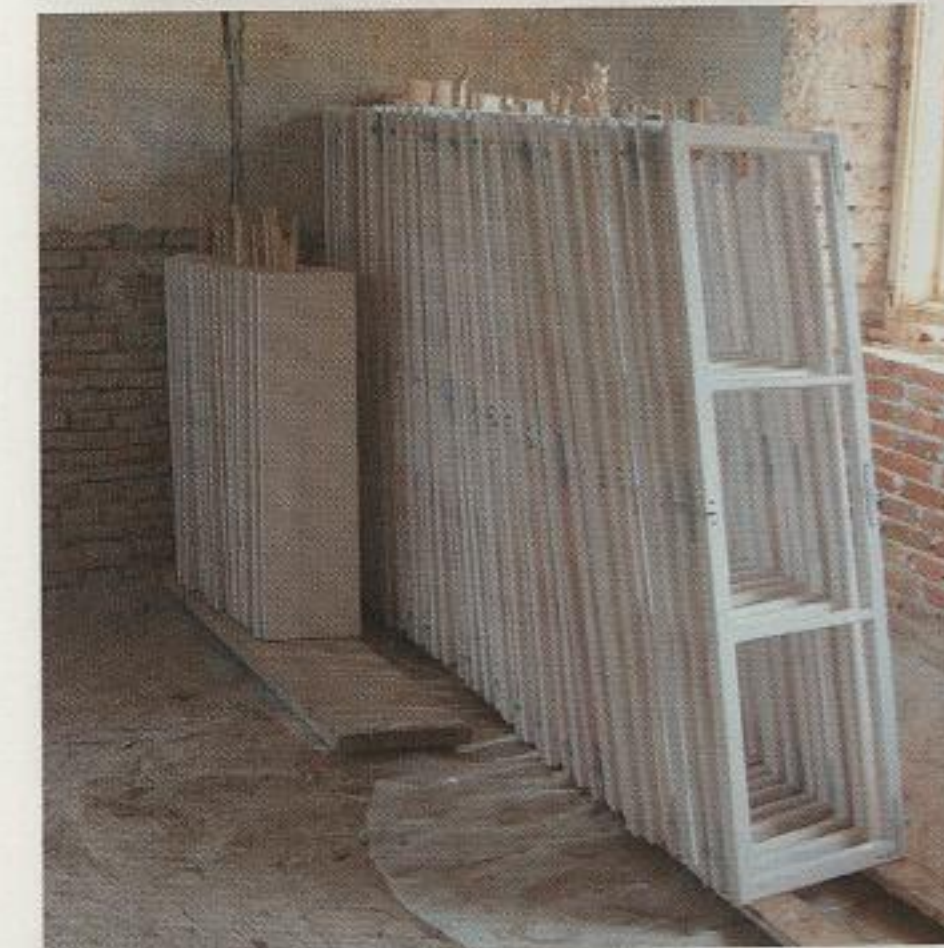
4. Schlechte Lagerung führt zum Glasbruch, zum Verziehen und zur Zerstörung.

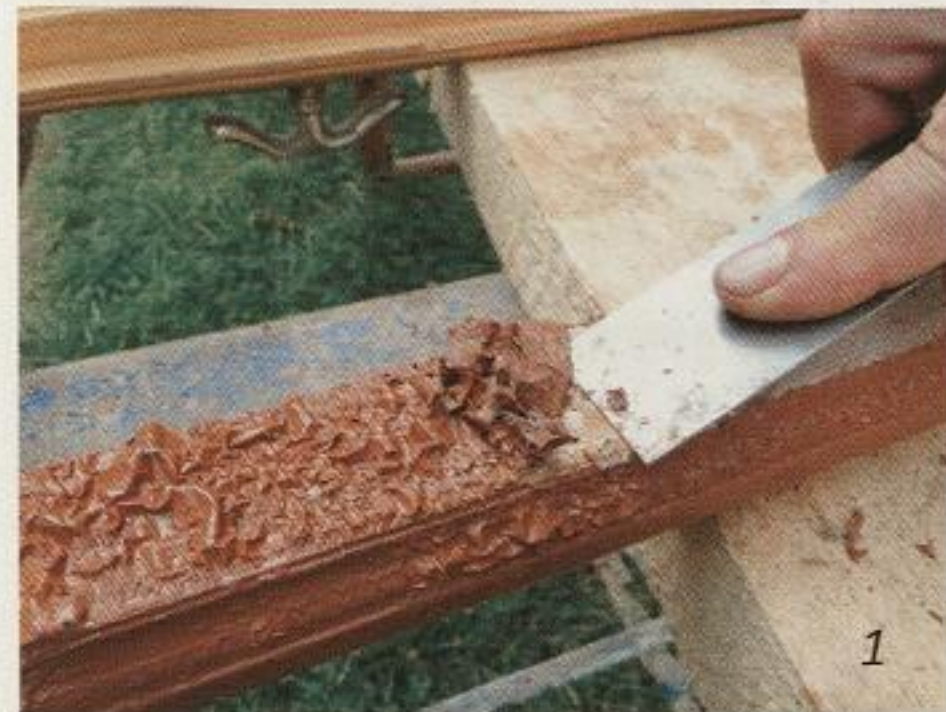
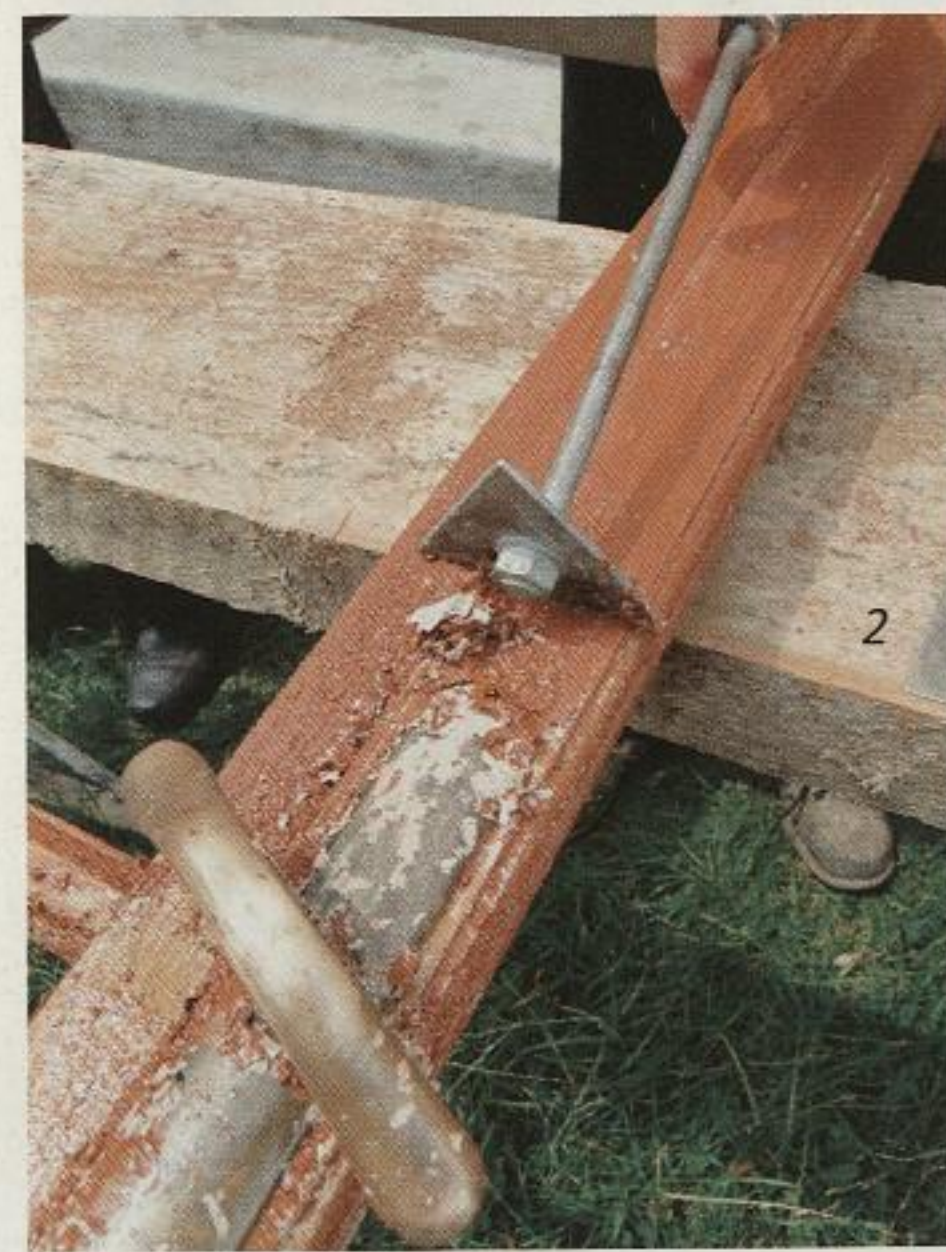
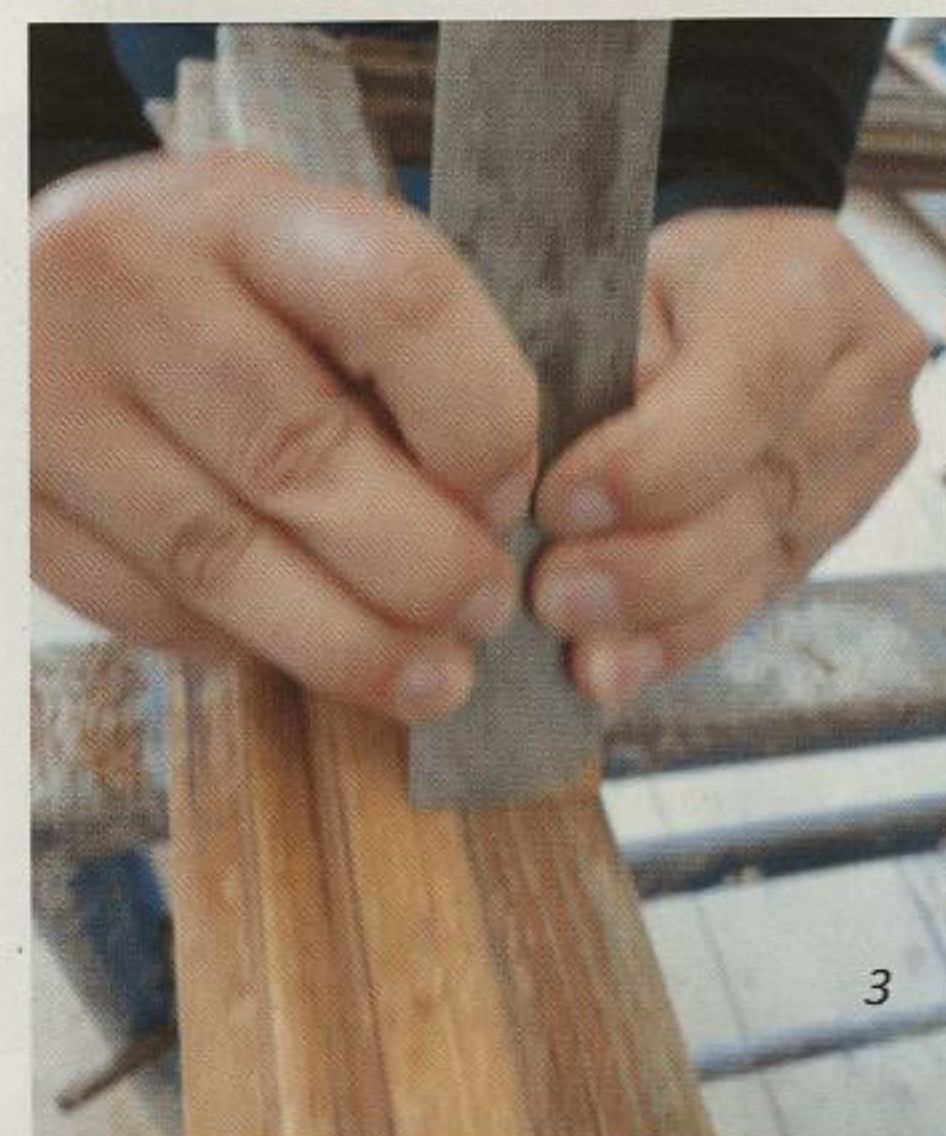
Fotos Seite 114.

1.-3. Abziehen der alten Beschichtungen mit Abbeizer, verschiedenen Spachteln, Schabeisen und Ziehklängen. Der Vorgang muss für die einzelnen Farbschichten wiederholt werden.

Alte Farbbeschichtungen sind sehr häufig nicht mehr erhaltenswert. Meistens finden sich verschiedene Anstriche übereinander, die eine solch hohe Schichtdicke erreichen, dass das Holz vollkommen diffusionsdicht abgeschlossen und aus diesem Grund zu Schaden gekommen ist. Solche Schichtdicken behindern auch das Schließen der Fenster in den Falzen und die Gängigkeit von Beschlägen. Häufig sind auch unterschiedliche und unverträgliche Anstrichsysteme (z. B. Öl- und Kunstharzfarben) übereinander aufgetragen worden mit der Folge von Blasenbildung, Abblättern und sehr ungleichmäßigen Abwitterungen.

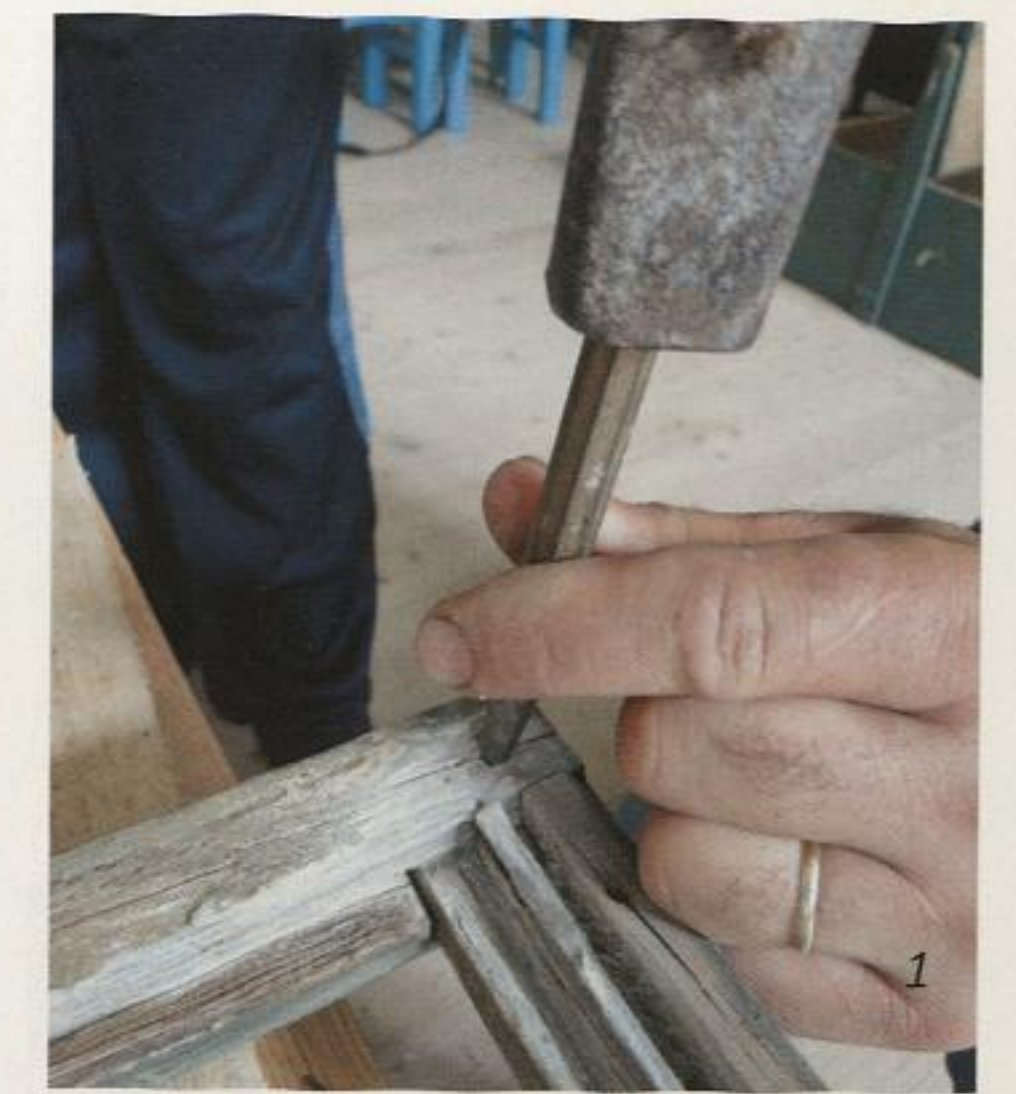
1. Herausschlagen des Holznagels mit einem passenden Splinttreiber.

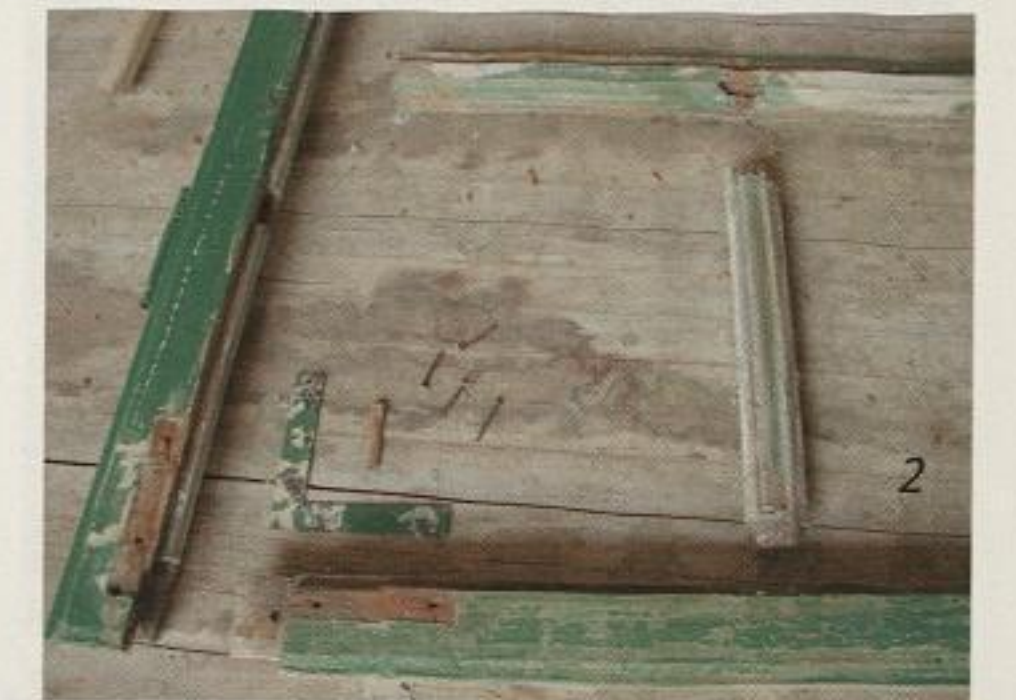
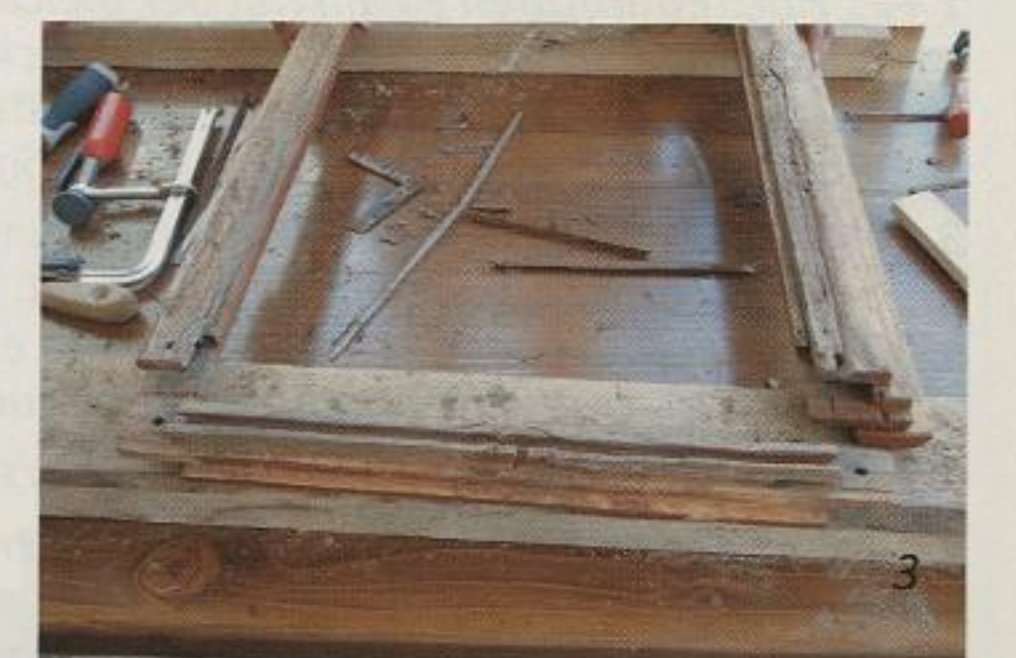
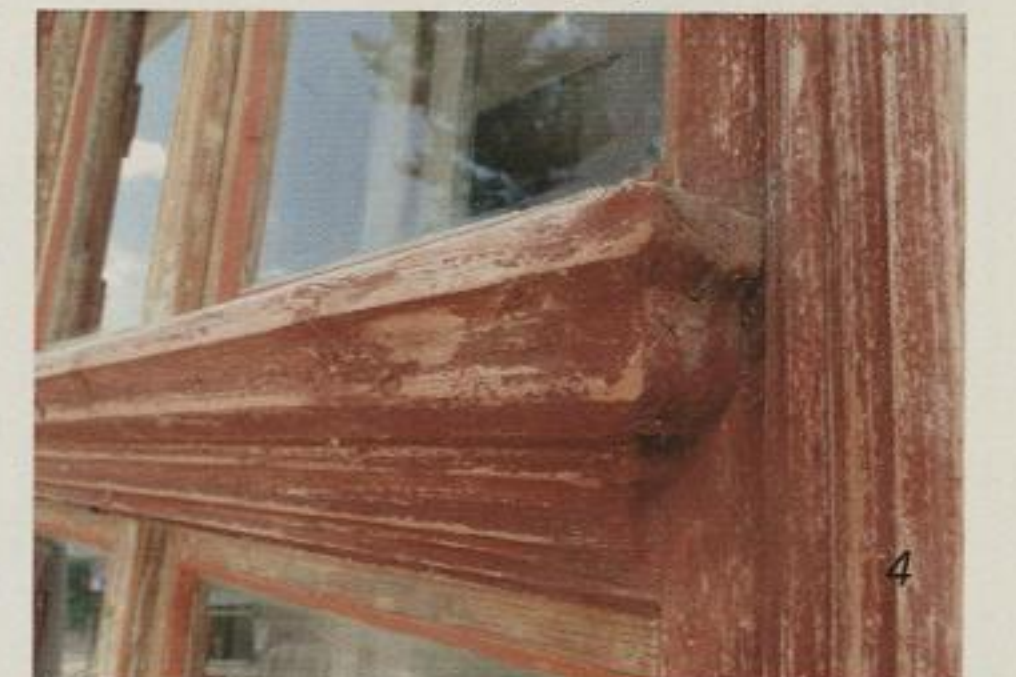
2. Zerlegen des Fensterflügels in seine Einzelteile oder
3. Herauslösen nur einzelner Glieder je nach dem Reparaturbedarf.
4. Besondere Sorgfalt und Mühe macht das Abziehen des Blendrahmens im eingebauten Zustand, insbesondere an Profilecken wie hier dem Abschluss des Kämpferprofils.
